カムランド実験

原子炉ニュートリノ欠損現象の発見に至るまで

東北大学大学院理学研究科附属 ニュートリノ科学研究センター

2003年3月16日

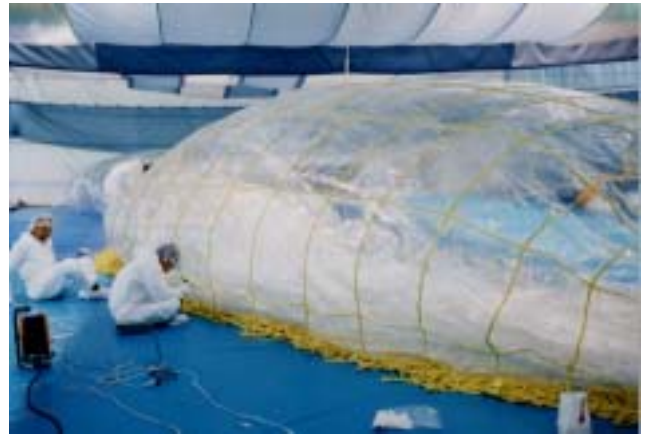
図 4. 完成間近のバルーン

実機バルーンの製作は、2000 年の 10 月から 12 月までかかった(図 4)。フィルムの溶着作業は、プロの技術者が、25cm ずつ高周波の「こて」を溶着線に沿って押し付けることにより行う。東北大側の作業も、溶着部分の検査と補強、作業の段取り、大きくなったバルーンの引き回し、クリーンルームの掃除、ケブラーロープの取り付けなど結構ある。毎週月曜の早朝に工場のある那須まで行き、金曜の夜に仙台に帰るという生活を繰り返した。翌年 1 月から 4 月まで、タンク内設置(図 5)を行い、5 月から液入れが始まった。那須から神岡までバルーンを運ぶトラックが途中接触事故を起こすなどのアクシデントもあったが、幸い大きな障害にはならなかった。バルーンのタンク内設置は、まず畳まれたバルーンをタンク底部に降ろし、44 本の吊りロープを一本一本重さ測定用のロードセルに引っ掛け、首部を引き上げ、空気でバルーンを膨らませる... という手順で行われた。バルーン設置の後、窒素ガス製造装置を使い、バルーン内部を窒素に置換し、液入れが始まるのを待つこととなった。

バルーンを吊るすケブラー紐の取り付け作業(2000年12月)

最終的なフィルムは、XL+ON+ON+ON+XL の多層フィルムとなった。ここで、ON は、厚さ $25\mu\text{m}$ の 2 軸延伸ナイロンフィルム、XL は厚さ $13\mu\text{m}$ の 2 軸延伸のポリビニルアルコールフィルムである。これらの素材の特徴については、前回の報告に詳しい。

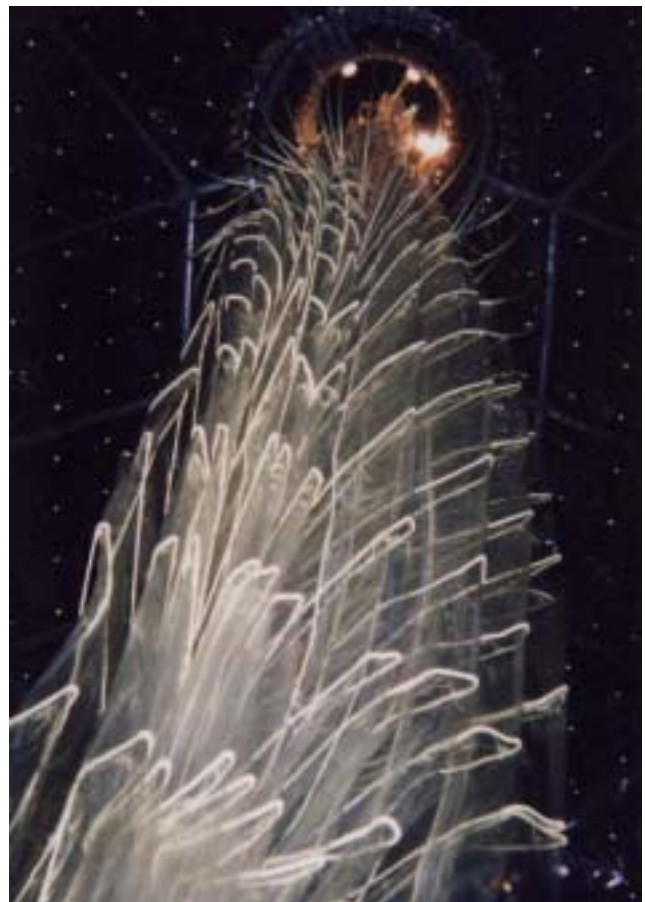
図 5. 検出器タンク内のバルーン据え付け作業

タンク上部の穴(チムニー)に向かってケブラー紐とともに引き上げられていくバルーン(2001年1月)

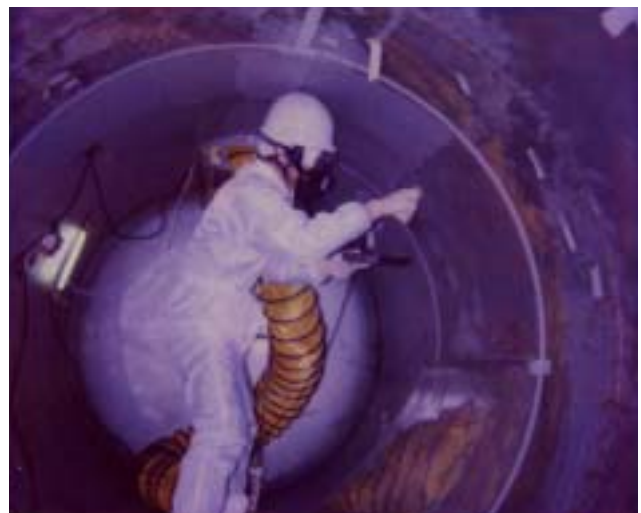
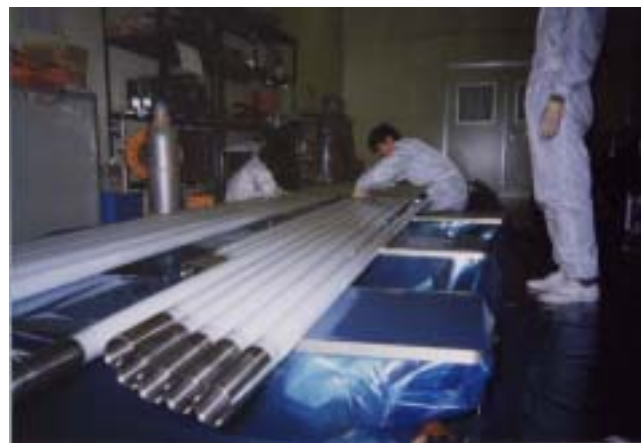
図 6. 純化装置でのラドンしみ出し防止策

済ますしかなかった。これが裏目に出た。タンクや大型の配管の表面は、見た目はきれいでも拭き取りチェックで多量の研磨材がこびりついていることが分かった。研磨材は実験の敵であるウランやトリウムを多量に含む。このため特別チームを編成し、メーカーに出向いてアセトンとアルコールによる研磨材落としの擦り拭きが延々と行なわれた。またステンレス材に微量ながら含まれるウランの崩壊で表面からしみ出すラドンが新たなバックグラウンドになる恐れがあるため、液体シンチレーター系のタンクの内面はバルーンと同じ素材のラドンを通さない膜（エパール膜）を貼り付け、大型の直管はステンレス端管付きのナイロンチューブを考案し、これを挿入して溶接した（図 6）。この大作業も特別チームがメーカーに出掛けて行なった。

液体シンチレーター用タンク内でのエパール膜貼り付け作業（接着剤を塗っているところ）（上）と、配管に挿入するステンレス端管付きナイロンチューブ（下）。ナイロン表面に静電気防止用アルミ箔を貼りつけた後、挿入する。

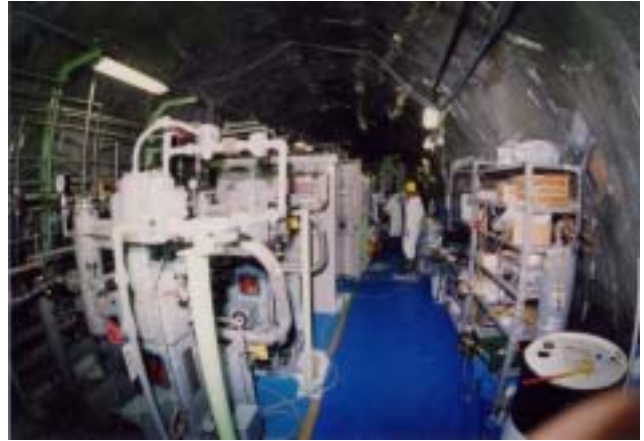
図7. 液入れ作業中の純化装置エリア

クリーニングに続き、検出器への液入れは2001年5月の連休明けに始まった。液体シンチレーターとバッファオイルの製造に必要なノルマルパラフィンとイソパラフィンは毎朝2~3台の大型ローリーで純化装置エリアまで運ばれてくる。光透過率のチェックを行った後、ノルマルパラフィンの半分は液体シンチレーター用タンクへ、残りはイソパラフィンとともにバッファオイル用タンクに入れられ攪拌される。液体シンチレーターの調合は、プソイドクーメンと高濃度PPO入りプソイドクーメン(10m³)から毎日の必要量を液体シンチレーター用タンクに注入、ノルマルパラフィンと混合、攪拌して行う。そして液液抽出と窒素パーズを行ないながら検出器(バルーン)に押し出す。並行してバッファオイルも攪拌し、同じ純化プロセスを経て検出器に押し出す。厚さわずか135ミクロンの検出器バルーンに余計な力がかからぬように、バルーン内外の液面差を数mm以内に保ちつつ、細心の注意を払いながら液入れは行われた。液の温度を一定に保つため、検出器の外水槽への注水も並行して行われた。液入れ作業は10名の研究者が連日入坑、重作業の毎日が続いた(図7)。ローリーからのオイル受け入れタンクの容量は限られており、その日のノルマはやり遂げないといけない。翌朝には次のローリーがやってくる。作業が深夜に及ぶことも度々であった。ステンレスタンクの内部にはCCDカメラシステムが設置され、いろいろな角度からバルーンを監視できるようになっている。液入れ中は、液の動きや液面が着実に上がって行く様子を見るのが楽しみであった。緊張の半年が過ぎ、2001年10月検出器は予定通り満タンになった。

奥行き50mの分岐坑道で液体シンチレーターとバッファオイルは調合され、純化された後100m離れた検出器に押し出される。

装置は液体シンチレーター系とバッファオイル系の二系統からなり、それぞれ独立に液液抽出、窒素パージを行う。検出器に液を入れた後も液を循環させヶ月弱で一巡するスピードで純化できるよう、 $2 \sim 3\text{m}^3/\text{h}$ の速度で液を循環する設計である。検出器の状況に応じて効率の良い純化をするため、どのような液循環にも対応できるよう工夫されている。純化に必要な超純水、窒素ガスの供給と循環系、付属のタンク、配管類からなるシステムはちょっとしたプラントといえるもので、カムランドエリア入口部に分岐する奥行き 50m の坑道は装置で一杯になった。

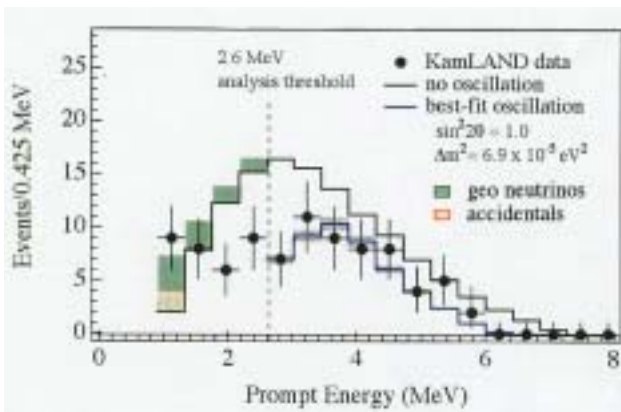
図9. プライマリー信号 (e^+) のエネルギースペクトル
誤差棒付きの点が観測データ。上側のヒストグラムはニュートリノ振動がない場合の原子炉ニュートリノによる予測スペクトル。下側のヒストグラムは振動を仮定した場合の2.6MeV以上の観測データに対する最適ヒストグラム(系統誤差を陰影で示した)。上側のヒストグラムで2.6MeV以下の陰影をつけた部分は適当なモデル[5]を仮定した場合の地球ニュートリノの寄与とバックグラウンドを示す。

ここで紹介するのは、3月4日から10月6日までのデータである。それは145.1日のlive timeで162ton・yrに相当する。解析の結果得られたプライマリー信号(陽電子)のエネルギースペクトルを図9に示す。誤差棒付きの点が観測データである。

0.9MeV ~ 8MeVでのイベント数は86であり、このうち地球ニュートリノの影響を受けない2.6MeV以上のものは54イベントであった。さらにエネルギーの高いところは、いくつかのモデルに制限を与えるのに有用なのだが、今のところは伏せておく。バックグラウンドは、0.9MeV以上では 2.9 ± 1.1 イベント(ただし地球ニュートリノは、適当な

地球のモデル[5]を仮定するとニュートリノ振動がない場合9イベントと予測される)で、2.6MeV以上では 0.95 ± 0.99 イベントであった。
