# J-PARC 加速器の現状と今後

KEK 加速器研究施設

内藤 富士雄

2012 年 (平成 24 年) 11 月 19 日

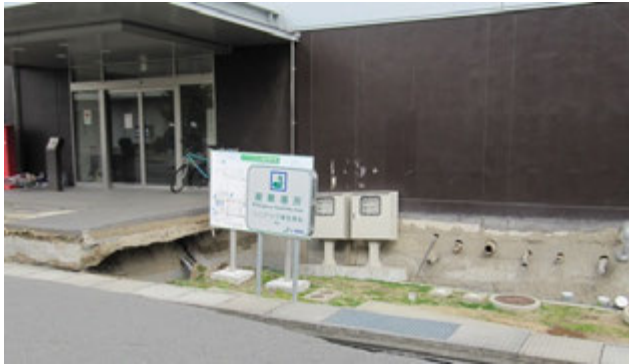
図 1: リニアック玄関。

玄関周囲は陥没。地中にあった配線、配管が切断された。陥没箇所は緊急避難場所。(撮影：筆者)

ン共々崩れ落ちた壁板に埋もれていた。ギャラリーの床は亀裂が入り、自覚できるほど傾いていた。天井クレーンの走行用レールが曲がっているのも目視できた。外部では建家周囲の盛り土部分が沈下していた。場所によっては1.5 m位沈んでしまい、その場に埋めてあった配線や配管が全て切断されていた。(図 2.3 参照)

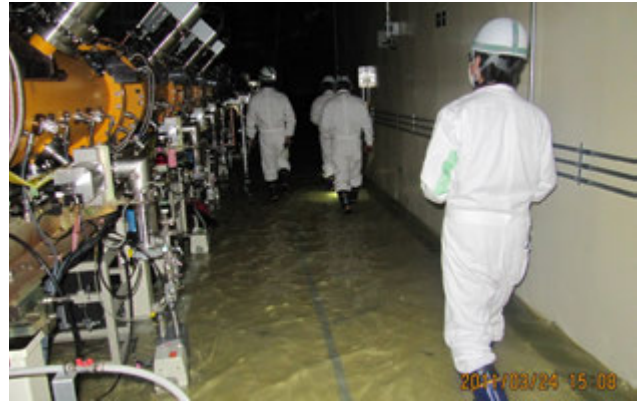
図 3: リニアックトンネル内の様子。

床面は地下水に覆われている。停電中。左側がリニアック空洞。(撮影：筆者)

2.3), 更に床からわき出していた。従って床に置いてあった真空ポンプは部分的に浸水し、ビームモニターのアンプ類は水没していた。空洞と磁石は 1 週間前と変わらずしっかりと架台上にあったが、空洞間の真空ダクトがつぶれていて全ての空洞内は大気暴露されていることが判明した。湿度は非常に高く、室温も暖かかった。この空気に空洞内面が長期間さらされた場合の表面劣化は致命傷になりかねないので、すぐに発電機を調達し翌日からポンプで排水を開始した。トンネルからくみ上げた水の水素イオン濃度 (pH) は 11 程度と非常に高いアルカリ性を示した。そのため、近隣各所から調達した硫酸で中和してから排水した。

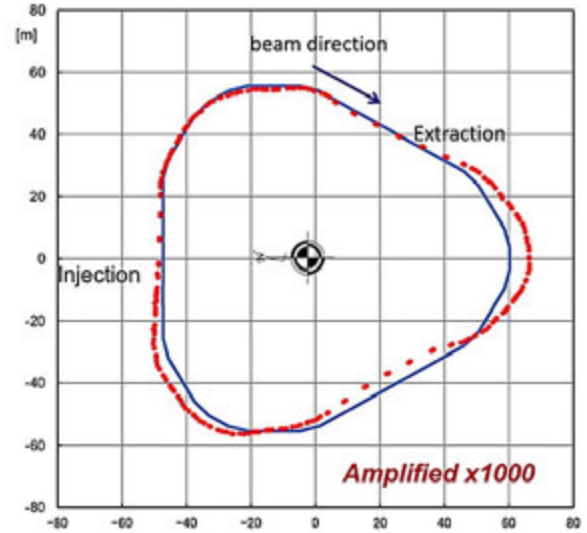
図 9: RCS の磁石位置 (半径方向)  
 滑らかな線 (青) は設計位置、点線 (赤) が測定値

事が判明した。ただし磁石の位置はずれていた。測量結果 (図 9) を基に行ったビームシミュレーションの結果は、ビームパワーが約 300 kW 程度ならリング中でのビーム損失を許容値内に押さえ込めるが 600 kW 以上では無理なことを示した。即ち入射エネルギーが 400 MeV になり RCS 出力 1 MW を目指す時までは磁石の再アラインメントを行わずに運転できるわけである。従ってリニアックエネルギー増強工事期間の 2013 年夏に並べ直すことにした。それまでに詳細な位置 (磁石だけでなく、ダクトと磁石の関係も) を測定しアラインメントの準備を行う。

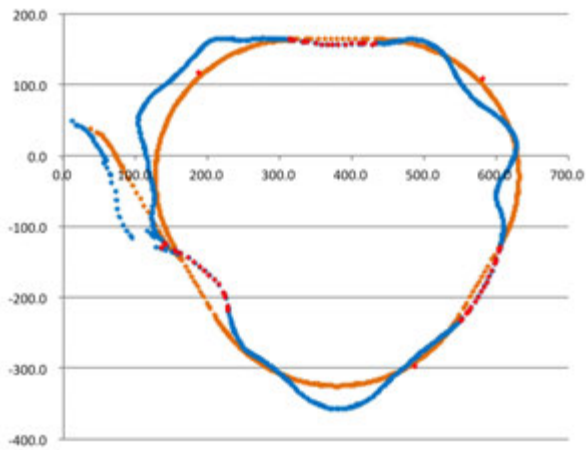
図 11: MR トンネル内磁石位置 (震災後)  
数字の単位は (m)。滑らかな線 (橙) が設計値。うねっている線 (青) が測定値であり、1000 倍してある。

磁石の測量結果が図 11 である。この図は半径方向の位置を示す。測定結果を用いたビームシミュレーションの結果から、RCS の場合と異なり全磁石をアラインメントし直さねばまともなビーム加速は出来ない事が分かった。そこで 2 組の作業班を組みアラインメントを実施した。いくつかの磁石では、架台の位置調整器具の可動範囲を超えて動かす必要があり、架台の手直しも実施

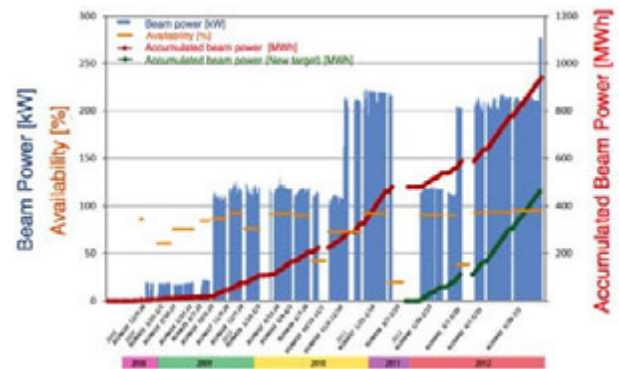
図 13: MLF へのビーム供給量の履歴

本格的なビーム利用は 2012 年の 1 月から再び開始された。その後、加速器の調整を繰り返し順調にビーム強度を増やしていった。今年の夏までの MLF とニュートリノ標的へのビーム供給履歴を図 13 と図 14 に示す。

棒グラフがビームパワー。上側の曲線 (赤) が蓄積ビームパワー

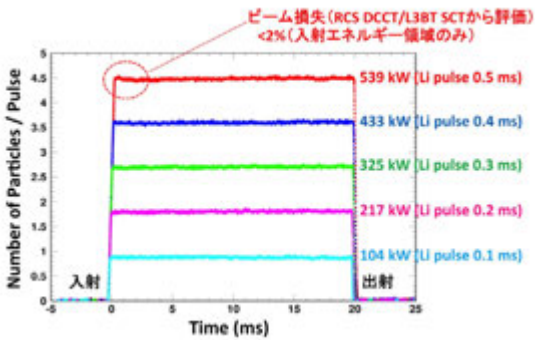
図 15: RCS 600 kW 加速器試験時の DCCT 出力  
リニアックのビームパルス幅を増やしていった。

入射できた。RCS 内での蓄積ビーム粒子数の時間変化を図 15 に示す。一番上の線が加速終了時 534 kW に相当する。残念ながらイオン源出力が不足し 600 kW に達しなかったが十分なビーム出力で試験ができた。つまり来年度リニアックのエネルギーを増強し 50 mA イオン源の設置を行えば、RCS で 1 MW ビームの加速が可能なのが確認されたわけである。もちろんリング中でのビームロスを減らすため、前述したように磁石の再アライメントは必須である。

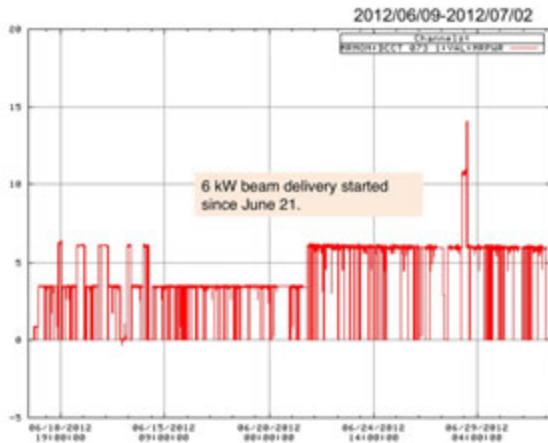
図 18: SX ビームパワー履歴

今年の夏前の SX-RUN で実際に得られたビームパワーの履歴を図 18 にしめす。6kW で定常運転を行いながら、途中で試験的に一度 13kW までビームパワーを上げて 10kW 以上での定常運転に見込みをつけた。

SX の場合、ビームパワーだけでなく取り出しビームの平坦度も重要である。この平坦度の指標であるスピルはまだ 30%程度であるが、その後スピル補正用に早い Q 磁石の電源整備を含めいくつかの対策を実行しているので、50%近い値にまずは到達できるだろう。もちろん加速器側は今後も改善のため開発は続けるが、実験側の腕の見せ所でもあるのではなかろうか？
