# ハドロン実験施設における事故と利用運転再開までの経緯

J-PARC センター素粒子原子核ディビジョン / KEK 素粒子原子核研究所

小松原 健

2015年(平成27年)6月2日

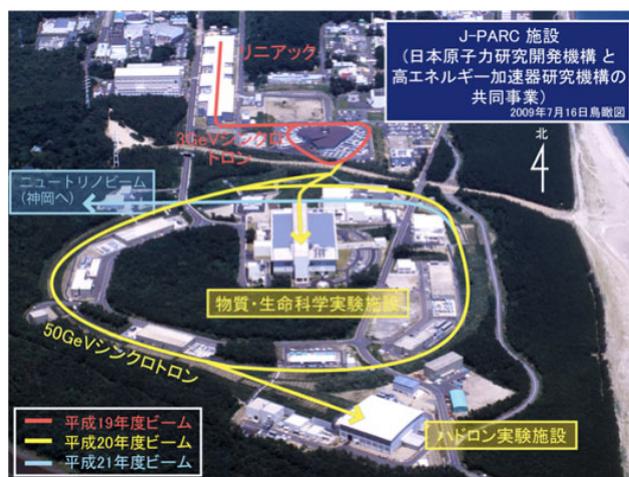
J-PARCは茨城県東海村のJAEA原子力科学研究所内に建設された、素粒子物理、原子核物理、物質科学、生命科学、原子力など幅広い分野の最先端研究を行うための施設です。リニアック、3GeVシンクロトロン(RCS)、50GeVシンクロトロン(MR)の三つの加速器施設と、物質・生命科学実験施設(MLF)、ニュートリノ実験施設(NU)、ハドロン実験施設の三つの実験施設で構成されています(図1)。MLFとNUでは加速器からのパルス状の“速い”取り出しの陽子ビームを用いて実験を行うのに対し、ハドロン実験施設では2秒間をかけた“遅い”取り出しビームで実験を行います。

図1: J-PARCの施設

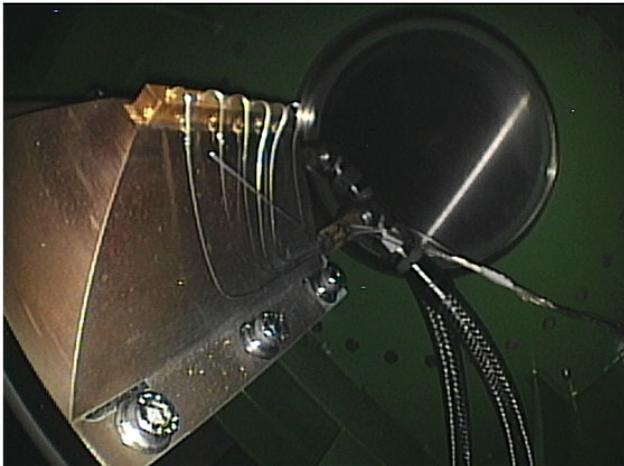
この短パルスのビームの照射によって、金の粒子生成標的が高温になり、損傷しました。金標的は断面が6 mm 角、長さが66 mm で五カ所の切り込み（スリット）が入っており、銅の台座の上に設置して、その銅を冷却水で冷やすことで標的を間接的に冷却していました。金標的の観察を、ファイバースコープを用いて2013年12月に行い（図2）、標的の後方に直径1 mm 程度の穴が開いており、スリット部分から金が漏れ出した痕跡が認められました。金標的の内部の温度が融点（摂氏1064度）さらに沸点（摂氏2856度）を超えて、融解金の一部が気化して急激な体積膨張が生じ、液化した金の一部分を押し出したものと考えられます。観察の結果は、それまでに行っていたシミュレーションに基づいた検討結果と同様なものです。

図2: 金標的のビーム下流方向に向かって左側の側面。標的のスリットの部分に少量の金が溶け出たように見える。また同台座底面に金色に光る飛沫のような点が見られる。

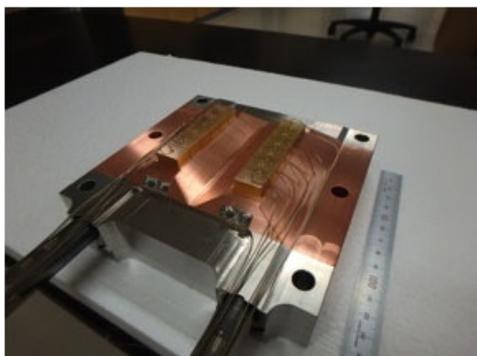
**新しい標的** 長さ 66 mm の金を銅の台座の上に設置して冷却するのはこれまでと同じです。標的を二つ、銅も二山にして（図 3）、ビームが当たる標的を駆動装置によって交換できるようにしました。銅を冷や

す冷却水配管の位置を再検討し、冷却の効率を二倍に改善しました。標的の温度の読み出しの間隔を1秒から0.1秒にしました。また、標的に当たる場所でのビームの幅を横に広げ、標的の温度上昇を少なくしました。標的の断面も6mm角から15mm×6mmにしました。

図 3: 新しい標的

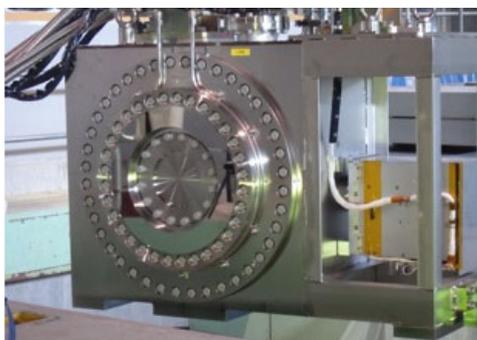
**標的容器の気密化** 気密化した新しい容器（図4）を製作してその中に標的を入れ、さらに中を不活性ガスであるヘリウムで満たすようにしました。ヘリウムガスの循環系を新たに設けて、ガスの放射性物質濃度に異常がないことを監視します。異常を検知したときは、回収タンクに切り替えてガスと放射性物質を閉じ込めるようにします。

図 4: 新しい標的容器

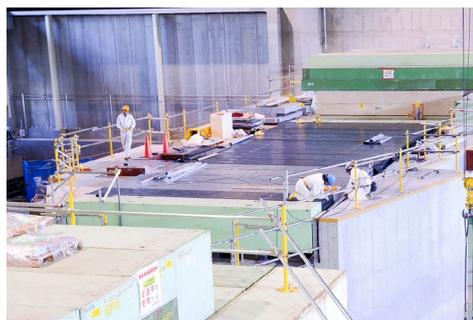
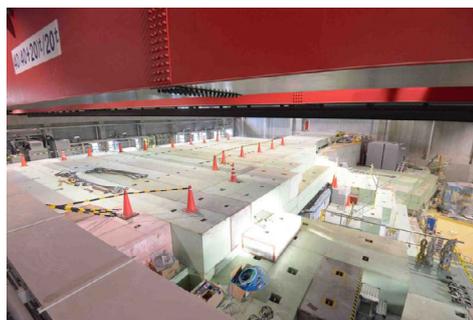
**一次ビームライン室の気密強化** 一次ビームライン室天井部の遮蔽体を全域（奥行き40m）にわたって二重に気密シートで覆い、実験エリアにつながる2次ビームラインへの開口部の空気隔壁を二重化し、一次ビームラインに電力を供給するケーブルの貫通口にコーキング処理を施すことで、気密を強化しました（図5）。施工箇所で気密がとれていることを測定により確認して作業を進めるとともに、煙試験により全体の気密を確認しています。

図 5: 天井部遮蔽体の気密強化作業中の様子（上）；気密強化作業後のホール内の様子（下）

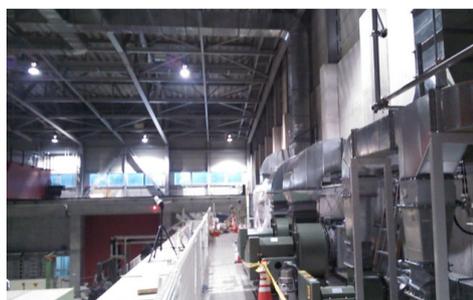
**実験ホールの改修** 排気管理設備（図6）、汚染検査室、テントヤードの設置と運用により、ホール内空気の

排気を管理し、ホールへの入出の管理を行えるようにしました。ホール内は現在、第一種放射線管理区域として運用しています。

図 6: ホール内に設置された排気管理設備

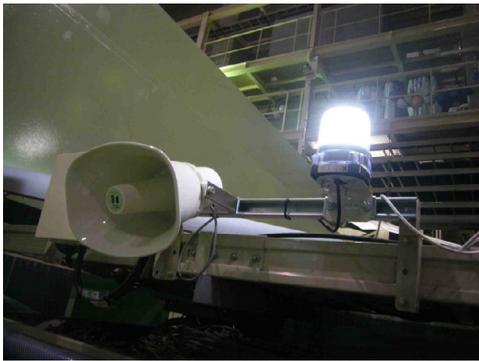
**放射線モニタの強化** 空気モニタを新設して、一次ビームライン室の空気中の放射性物質濃度とホール内の空気中の放射性物質濃度を監視しています。ホール内には、ガンマ線や中性子線の量を測る空間線量モニタを設置しています。ホール内及び測定室にディスプレイを設置して、放射線モニタの情報を確認できるようにしました。さらに、ホール内にフラッシュランプとスピーカーを設置し（図7）、緊急時にはホール内の作業者に迅速な退避を促す事ができるようにしました。

図 7: ホール内のフラッシュランプとスピーカ
