# SuperKEKB Phase 1 コミッショニング

KEK 加速器研究施設

船越 義裕

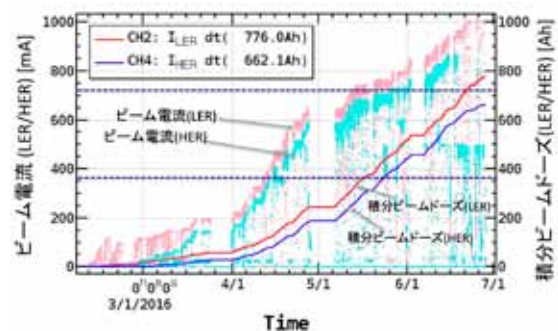
図 4: ビーム電流と積分ビームドーズの履歴。

ビーム電流と積分ビームドーズの履歴を図 4 に示す。上述のように、Belle II グループからの要請は、Phase 1 の間に 0.5~1 A のビーム電流で 1ヶ月程度の vacuum scrubbing を行うことで、積分のビームドーズにすると 360~720 Ah に相当する。360 Ah と 720 Ah の線も図に書き込まれている (図中の点線) が、ほぼこの要請は満たされたと言える。次に、加速器から見た vacuum scrubbing の到達点を見てみる。より詳しくは、参考文献 [4] を参照していただきたい。

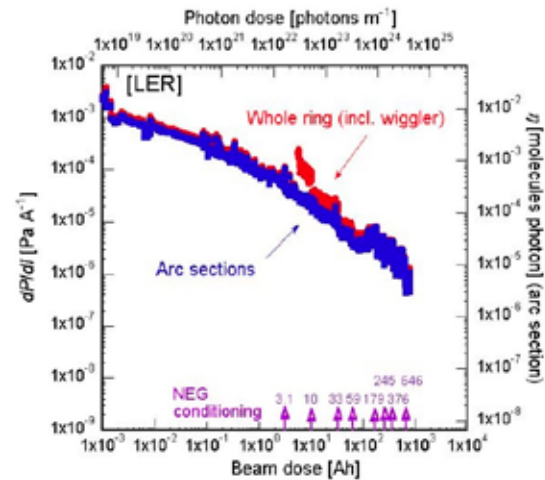
図5: LERにおける電流に対する圧力上昇係数と光刺激脱離係数の改善の履歴。

LER の真空チェンバーは、KEKB で使われていたものの 98% が新しい真空チェンバーに入れ替えられた。アーク部では、KEKB で問題になった電子雲の効果を抑制することと KEBB より強くなる放射光によるチェンバーの発熱を軽減する目的で、アンテナチェンバーが採用されている。HER に関しては、アーク部の真空チェンバーはほぼ全て KEBB のものが再利用されている。全周では、約 18% のチェンバーが新しいものに入れ替えられた。このため、LER の方が長い時間の vacuum scrubbing が必要だと思われたので、2 月の立ち上げでは LER から調整を始めた。図 5 は LER の真空チェンバーの vacuum scrubbing の進行具合を示している。横軸は積分ビームドーズで、縦軸は電流に対する圧力上昇係数 ( $dP/dI$ ) 及びそれを光刺激脱離係数 ( $\eta$ : photon 一個あたりにチェ

ンバー表面から脱離によって生じるガス分子の数)に焼き直したものである。アーク部の平均と全周平均がそれぞれ示されている。全周平均で一時期悪化しているのは、ウイグラー電磁石の励磁を始めた時であるが、急速に改善しているのがわかる。積分ドーズが780 Ahの時に、圧力上昇係数 ( $dP/dI$ ) は、 $8 \times 10^{-7} \text{PaA}^{-1}$  であり、光刺激脱離係数 ( $\eta$ ) は  $6 \times 10^{-6} \text{ molecules photon}^{-1}$  程度であった。加速器で目標にしているのは、 $\eta \sim 1 \times 10^{-6} \text{ molecules photon}^{-1}$  であるので、Phase 2 以降さらに vacuum scrubbing が必要である。同様に、図6は HER の真空チャンバーの vacuum scrubbing の進行具合を示している。積分ドーズが660 Ahの時に、アーク部平均では、 $dP/dI$  が  $4 \times 10^{-8} \text{PaA}^{-1}$  であり、 $\eta$  は  $1 \times 10^{-7} \text{ molecules photon}^{-1}$  程度であった。HER のアーク部に関しては、加速器の目標から見て十分に真空が枯れていると言える。これは、アーク部のチャンバーはほぼ KEKB の再利用であり、KEKB の運転終了以降大気にさらされた時間もあつたが、KEKB での vacuum scrubbing がかなり生きていた結果である。HER でも筑波直線部など新しく導入された真空チャンバーに関しては、LER と同様さらに vacuum scrubbing が必要である。vacuum scrubbing が強く求められる理由は、Phase 2 で Belle II 検出器がインストールされた後のビームバックグラウンドを低く抑えるためであるが、Phase 1 では Beast 検出器を用いてマシンスタディが行われた。このマシンスタディでは、リングの幾つかの場所の真空度をわざと悪くする vacuum bump のスタディ、垂直方向のビームサイズを変化させて主に Touschek 効果 (バンチ内の粒子同士のクーロン散乱による粒子のエネルギー変化) によるバックグラウンドの変化を見るスタディ、ビーム入射条件をわざと悪くしてビーム入射に起因するバックグラウンドの変化を見るスタディ、さらにビームのテールを切るためのコリメータの位置を変化させてバックグラウンドの変化を見るスタディが行われた。これまでのところ、観測されたバックグラウンドは概ねシミュレーションと一致しているようであるが、シミュレーションとの定量的な比較はこれから行われる。Phase 1 での vacuum scrubbing の進展を踏まえて、Phase 2 で予想されるビームバックグラウンドのシミュレーションを行う必要がある。

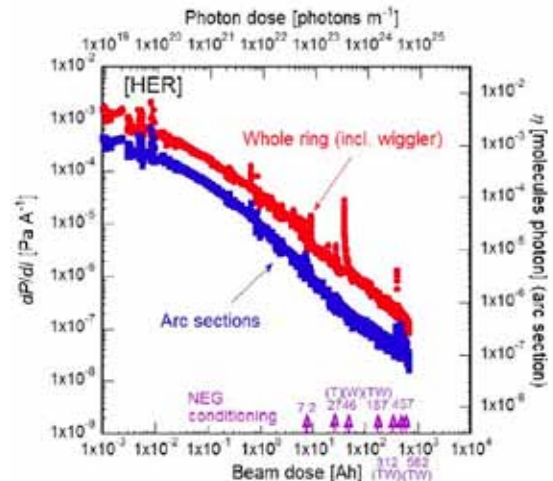
図6: HERにおける電流に対する圧力上昇係数と光刺激脱離係数の改善の履歴。

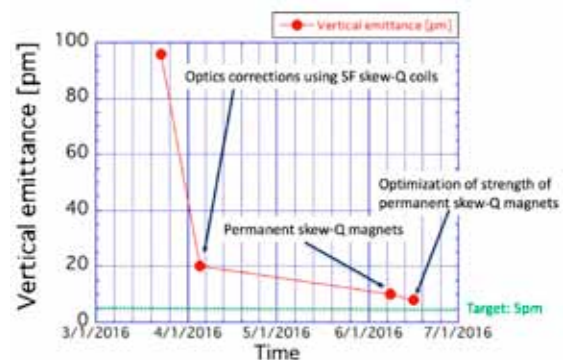
図 7: LER の垂直エミッタンスの改善の履歴。
